宣化县龙洞山光伏发电有限公司 50 兆瓦光伏发电项目

水土保持监测总结报告

建设单位：中电投宣化新能源发电有限公司

编制单位：河北隆源水务技术咨询有限公司

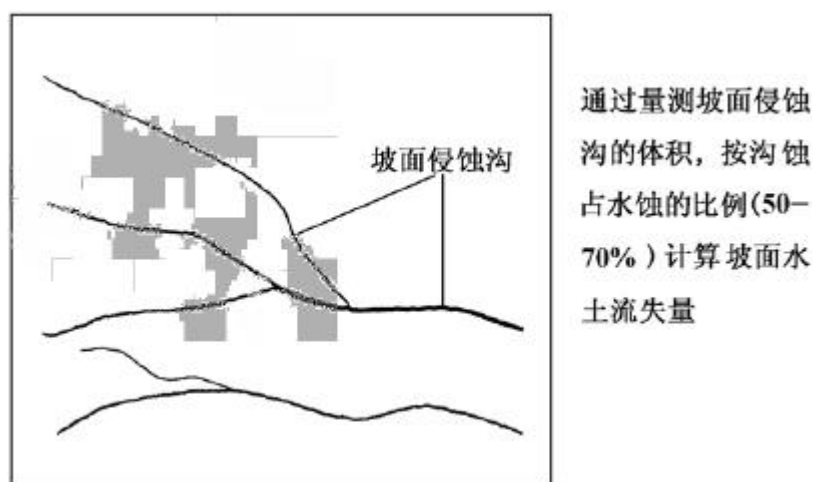
图 1-3 水土流失简易坡面量测场示意

②坡面细沟水土流失监测法：主要适用于道路边坡土质开挖面、土或土石混合或粒径较小的石砾堆等坡面的水土流失量的测定。在选定的坡面，量测坡面形成初期的坡度、坡长，描述坡面组成物质，实验测定土的干密度等方法，并记录造成侵蚀沟的每次降雨强度。在每次降雨或多次降雨后，量测侵蚀沟的体积，得出沟蚀量，并通过侵蚀沟面积占坡面面积的比例（沟面比），计算水土流失量（示意图如下图 1-3）。当观测坡面能保存一年以上时，应量测至少一年的流失量。
