阜平县平阳镇东板峪村土地整治（占补平衡）项目二

水土保持设施验收报告

建设单位：阜平县国土资源局

编制单位：河北浩川工程咨询有限公司

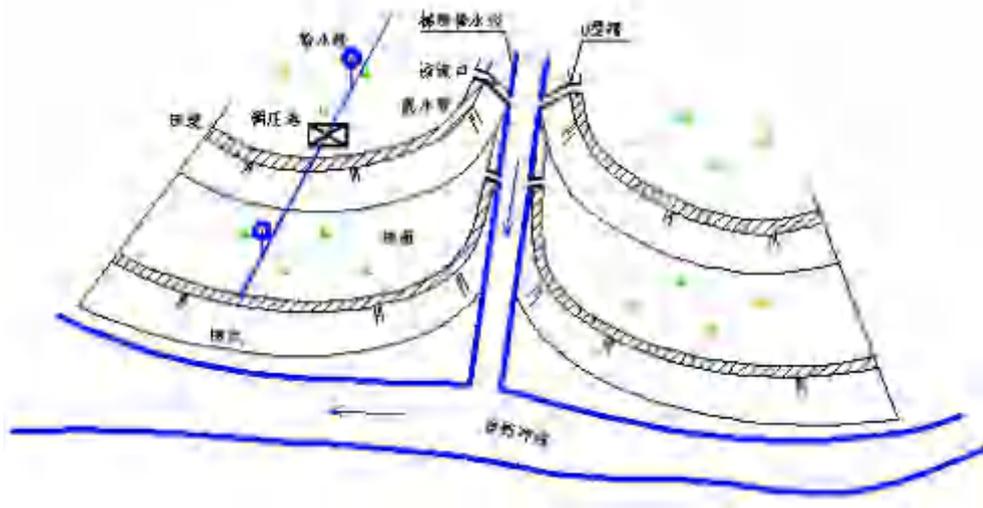
图 1.1-3 梯田田块排水布置图

本项目采用地埋管道对梯田进行灌溉，从大口井通过 DN108 无缝钢管输水至蓄水池，再由蓄水池通过 PVC 固定配水管道引水至田面进行灌溉，其中铺设 DN108 无缝钢管输水管 5650m，混凝土管道支撑 314 座，地埋 DN110 pvc 配水管 11410m，设置出水口 770 座。输水管道通过支撑从梯田上穿过，配水管道从梯田下穿过，故不计其占地。梯田配水管管道埋设见图 1.1-2。

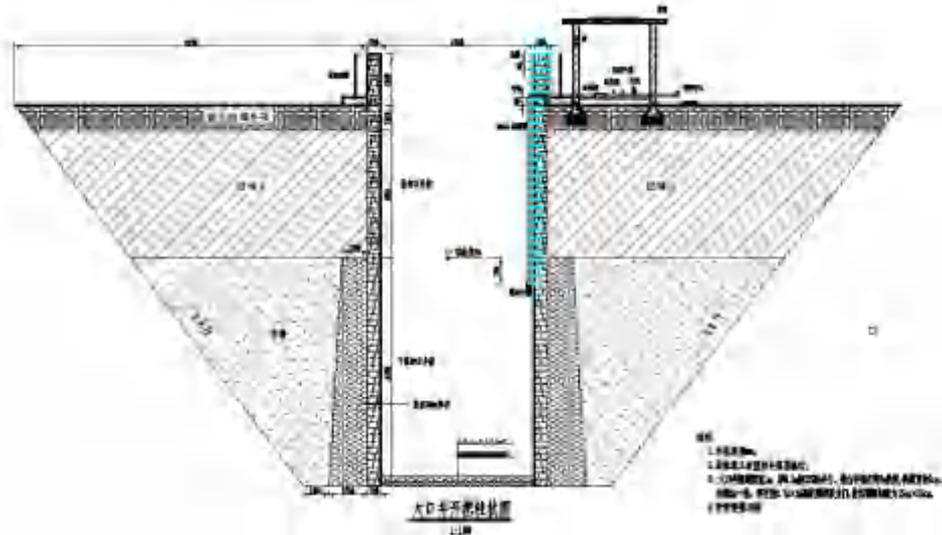
图 1.1-4 大口井详细构造图

结合项目区周边水资源分布情况，选择修筑大口井 8 座，配套修建井房 8 座。大口井设计井深 15m，内径 6m，大口井井壁厚 0.50m，井壁管为浆砌石结构，大口井详细构造见图 3-4。井房其设计规格为 3.00 m × 3.00 m × 3.00 m。砖砌墙体，平屋顶，水泥砂浆抹面，沥青防漏，井房详细构造见图 1.1-5。

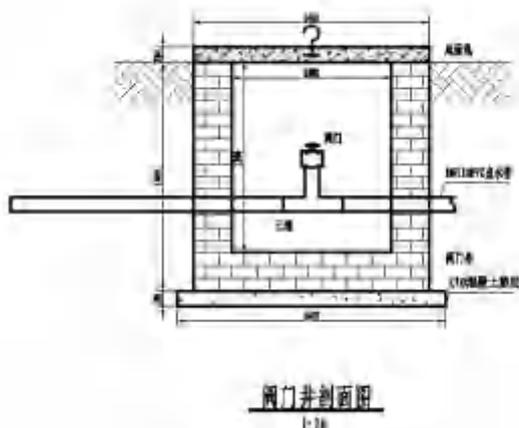
图 1.1-7 阀门井详细构造图

水管设置一个阀门。阀门井共计 27 座。阀门井详细构造见图 1.1-7。

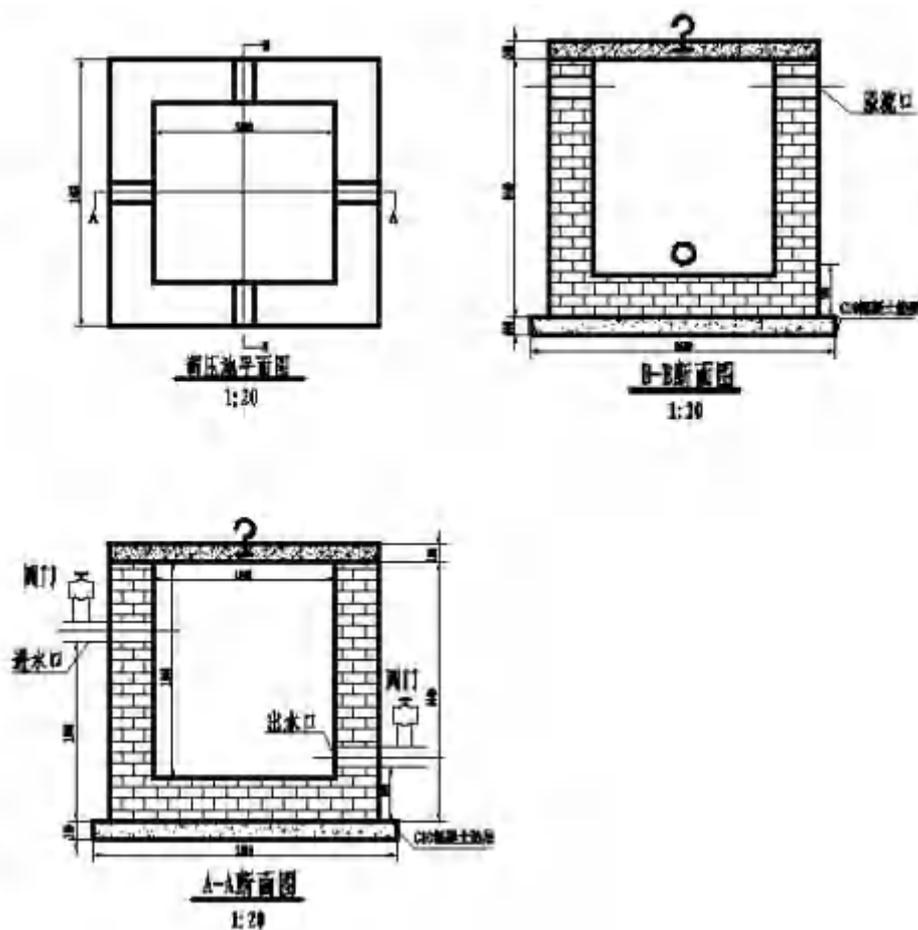
图 1.1-8 调压池详细构造图

配水管高差每隔 20 米设置一座调压池，埋深 0.8m，长 1.25m，宽 1.25m，顶部有 C20 钢筋混凝土盖板，墙体为二四墙砌筑。每个调压池出口进口设置一个阀门，共计 51 座调压池。调压池详细构造见图 1.1-8。

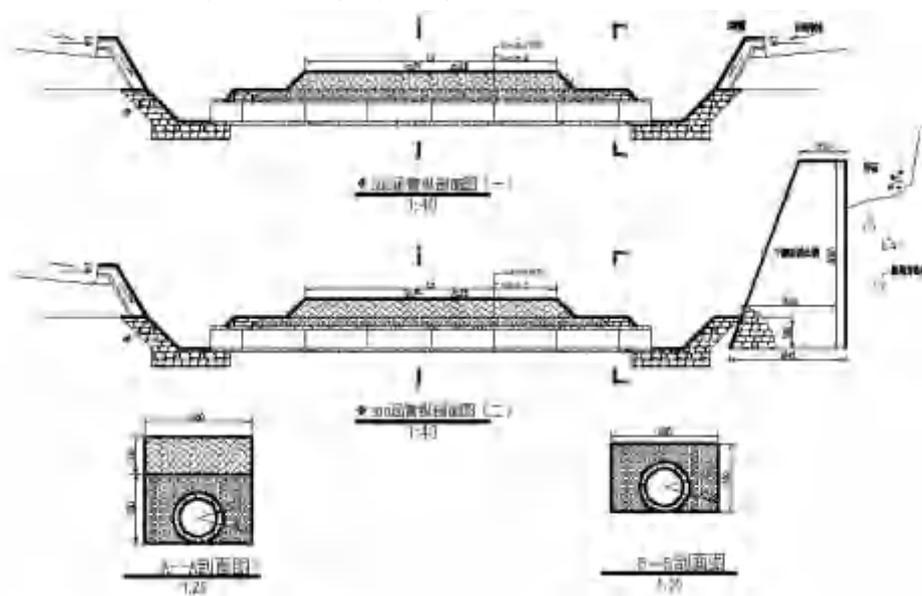
图 1.1-9 涵管布设图

管涵分过路涵管及下田涵。根据实际情况，排水沟穿田间道路需铺设涵管 7 座；下田涵在路边沟上布置，每隔 100 米布置一座，共 167 座，管涵属地下埋设，不新增占地。管涵设计同路边沟设计，根据实际情况选择排水沟穿田间道涵管，长 7m，内直径 30cm；排水沟穿生产路涵管长 5m，内直径 30cm；路边沟上布置下田涵长 2m、宽 2m，厚 0.2mC30 钢筋混凝土结构。涵管详细布设见图 1.1-9，下田涵设计见图 1.1-10。

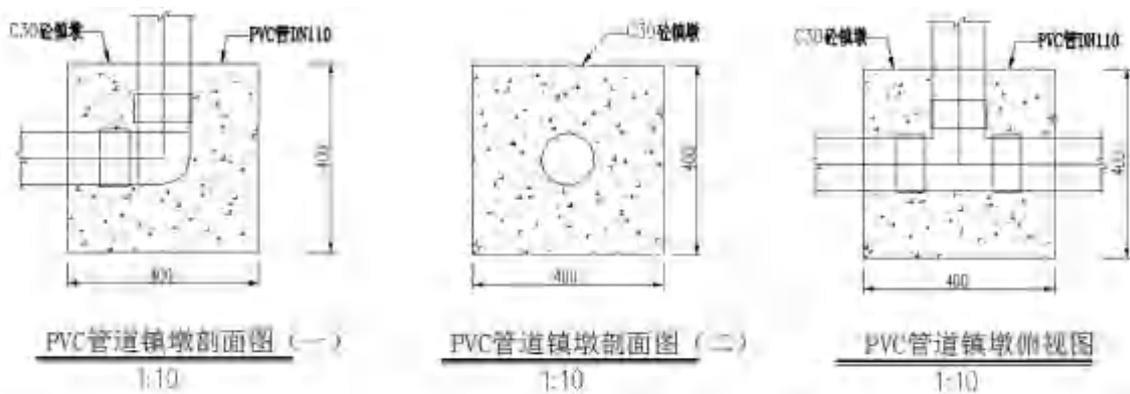
图 1.1-11 镇墩设计图

在配水管道分支处、管轴线转角大于 45° 、管道出水口及管道末端布置镇墩，共 1478 座。镇墩型式为 $0.40\text{ m} \times 0.40\text{ m} \times 0.40\text{ m}$ C30 混凝土镇墩。镇墩设计见图 1.1-11。

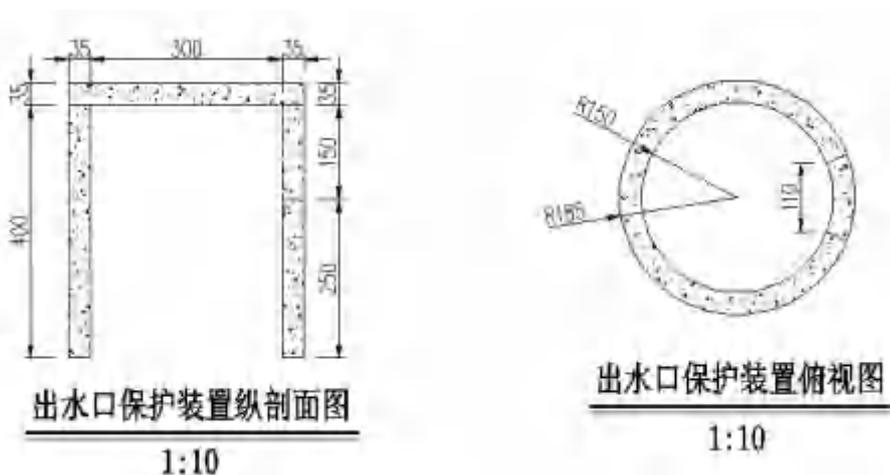
图 1.1-12 出水口保护装置设计图

规划设计在出水口处设置 C25 混凝土防护，共 770 座。出水口保护装置见图 1.1-12。

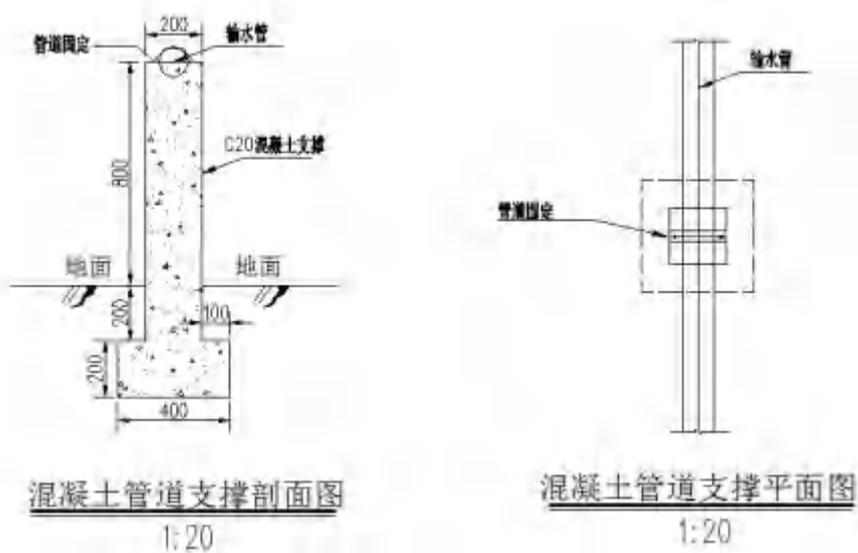
图 1.1-13 混凝土管道支撑设计图

为保证输水管道稳定性，在管道下方每隔 18 米设置混凝土管道支撑，共设置混凝土管道支撑 314 座。混凝土管道支撑设计见图 1.1-13。

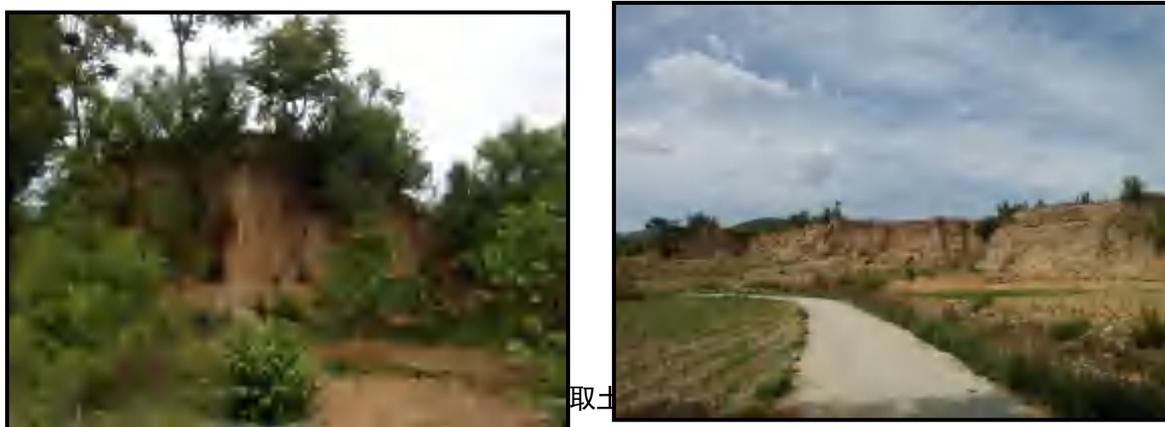
结合工程剥表的工程量，需对新增耕地进行客土，经与当地群众沟通并征求涉及取土区群众和村委会意见距项目区 1~2 公里处东板峪村内有土源，占地 3.70hm²，平均土层厚度 8m。可取土方 296000m³ > V 客土=282126.50 m³，能够满足客土所需土方

量。项目区与取土场之间可利用现有的道路连通，现状道路为水泥路面，道路宽度 5m 左右，满足项目运输需要。取土场土层情况及位置见下图 1.1-14。

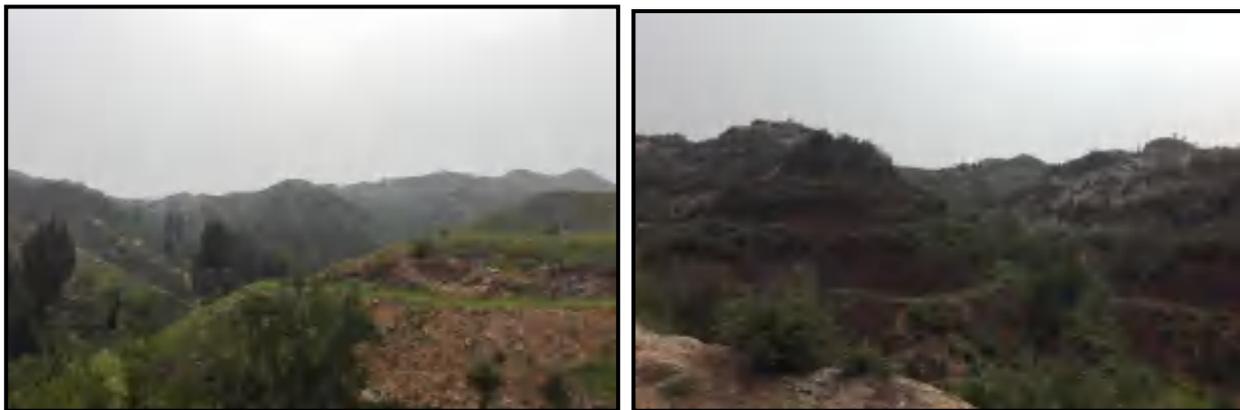
图 1.2-1 项目区地形地貌图

阜平为全山区县，属太行山山系，境内地形复杂，山峦绵亘，沟壑纵横，地势由东南(海拔 200m)向西北(海拔 2200m)逐渐升高。项目区位于河北省保定市阜平县平阳镇东板峪村，为太行山低山丘陵区，海拔在 300~530m 之间，地形坡度处于 0~25° 之间，总体地势西高东低，山谷山脊相交处起伏较大。项目规划后需对项目区内土地统一修筑水平梯田。项目区地貌见图 1.2-1。

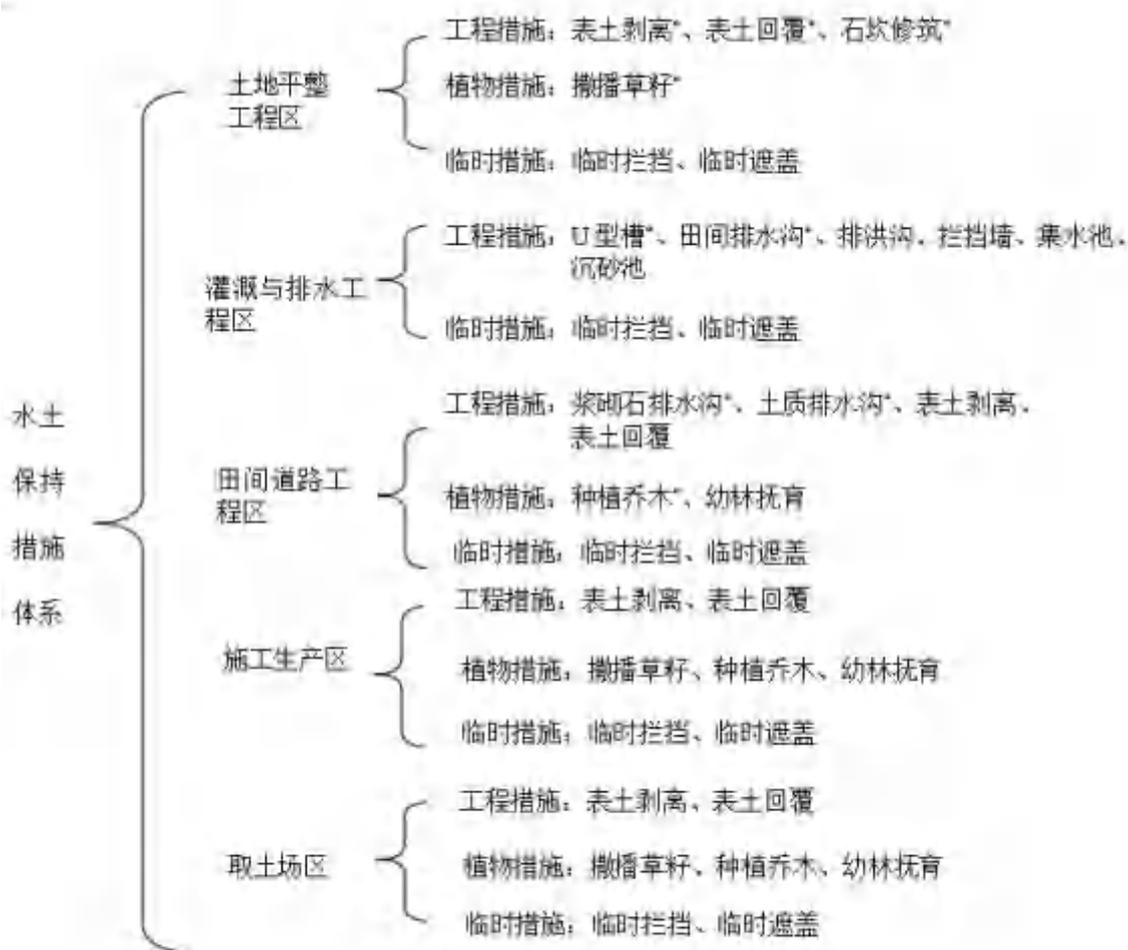
图 2.5-1 水土保持措施体系图

批复的水土保持方案中的水土保持措施体系包括工程措施、植物措施和临时措施，针对工程建设过程中各防治分区的流失情况，因地制宜地布置水土保持防治措施。本工程水土保持措施体系见图 2.5-1，水土保持总体布局见表 2.5-1。

备注：排水工程*为工程主体设计已经考虑

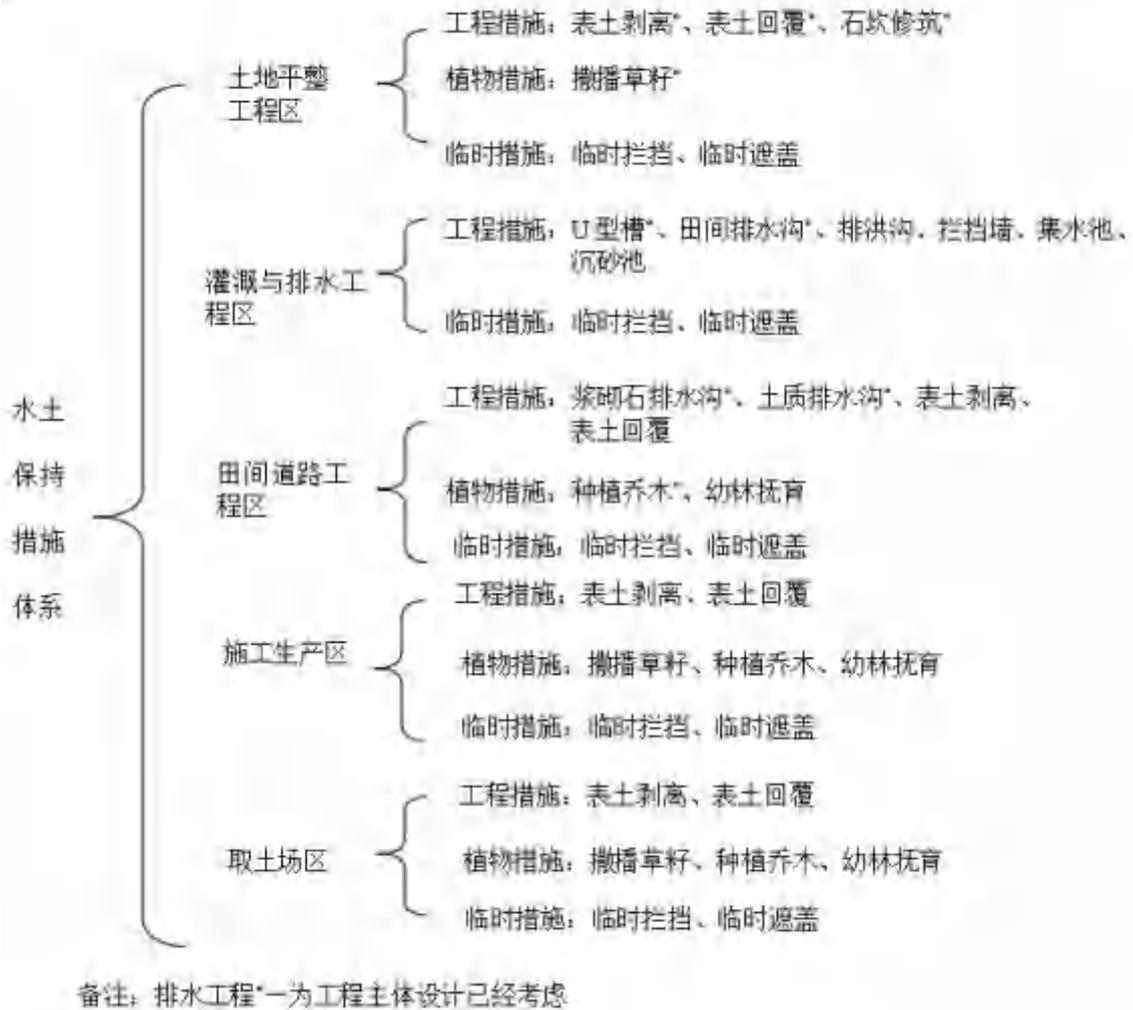
图 3.4-1 水土保持措施体系图

根据主体工程总平面布置、施工扰动特点、各项工程生产功能和水土流失类型，结合工程建设时序，并为了与批复方案的水土流失防治分区和措施体系对应，以便于比较，实际各防治区的水土保持措施与批复水保方案一致。
