阜平县王林口乡辛庄村土地整治（占补平衡）项目一

水土保持设施验收报告

建设单位：阜平县国土资源局

编制单位：河北浩川工程咨询有限公司

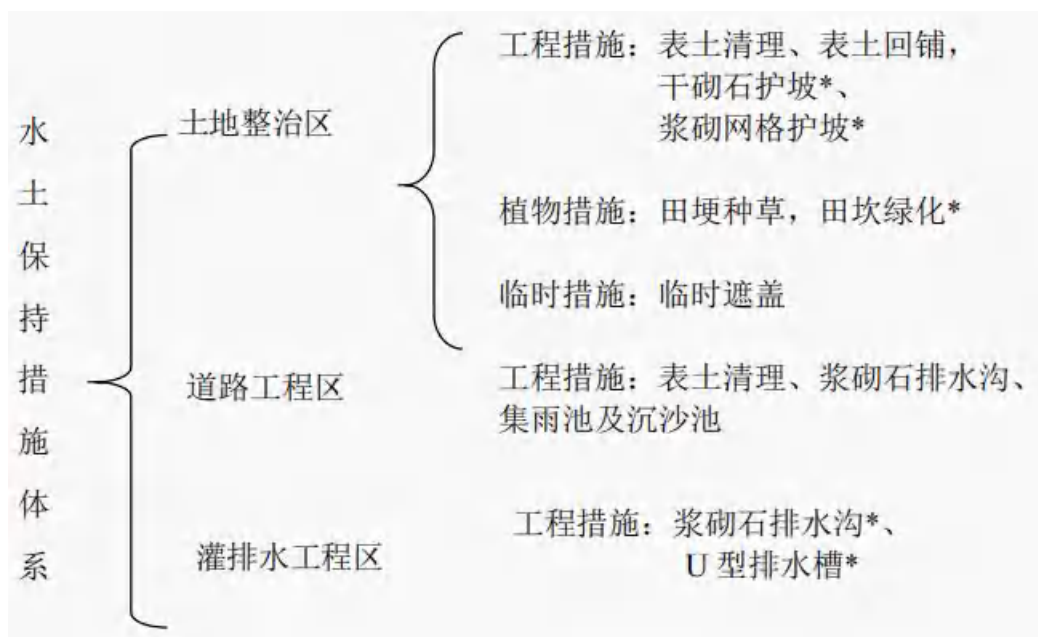
图 2.5-1 水土保持措施体系图

批复的水土保持方案中的水土保持措施体系包括工程措施、植物措施和临时措施，针对工程建设过程中各防治分区的流失情况，因地制宜地布置水土保持防治措施。本工程水土保持措施体系见图 2.5-1，水土保持总体布局见表 2.5-1。
