邢台县 50 兆瓦太阳能光伏地面电站并网发电项目

水土保持监测总结报告

河北隆源水务技术咨询有限公司

2017 年 12 月

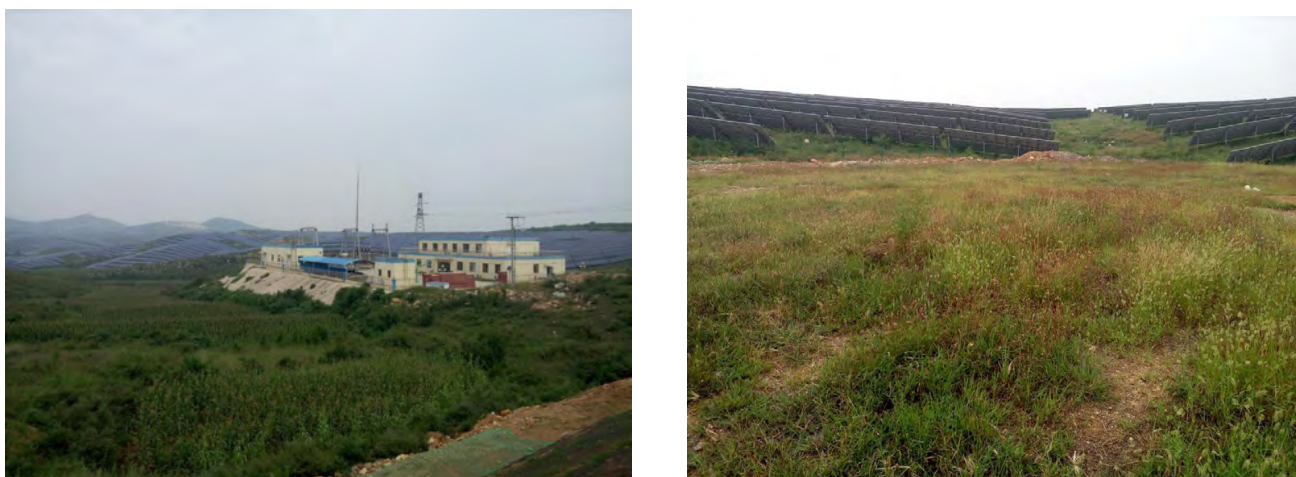
图1-2 项目区地形地貌

本项目位于邢台市羊范镇祁村及喉咽村一带，属于丘陵区，地面标高一般在 170~240m，山体坡度一般在 10~35° 之间。站址距邢台市西南约 15km，隶属邢台市邢台县羊范镇管辖。项目区内山体坡度在 15° 左右。山体侵蚀比较强烈，沟谷多曲折，切割深度不大，山体大部分基岩裸露，覆盖层相对较薄。山体植被较好，以杂草为主，沟谷内有少量灌木。山顶、坡腰及沟谷平坦处有部分耕地。
